生产建设项目 水土保持方案报告表

项目名称：中山市新恒润纺织印染有限公司年产 2 千吨纺织面料项目
建设单位：中山市新恒润纺织印染有限公司
法人代表：黄伟
通信地址：中山市三角镇福泽路 5 号
联系人：罗天贵
联系电话：13924985918
报审时间：2021 年 10 月

中山市新恒润纺织印染有限公司年产 2 千吨纺织面料项目
水土保持方案报告表

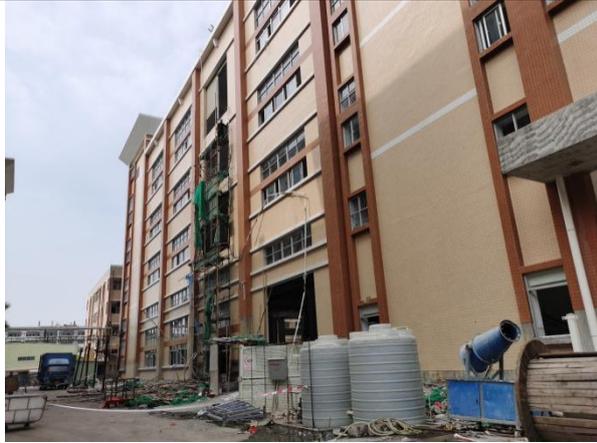
场地现状

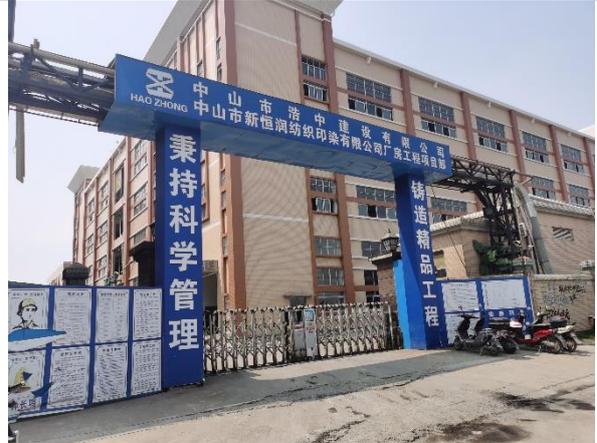
项目施工通道区现状（施工便道是原来就有的，还是本项目建设的？若是原来就有的，就是利用已道路作为施工道路，就不是施工便道了？请搞清楚）

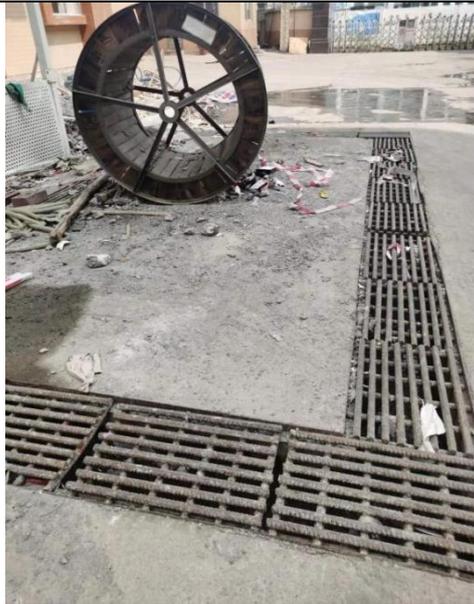
洗车槽

项目在拟建厂房东侧布设洗车槽，对进出车辆进行冲洗。

水土保持评价：项目施工过程中对驶出施工车辆进行冲洗，可避免车辆携带泥土对周边道路造成环境影响，洗车槽主要是出于施工保洁需要，不纳入水土保持投资。

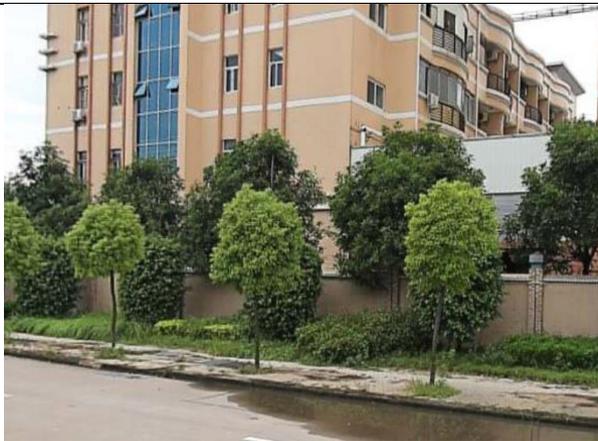
东侧围蔽现状

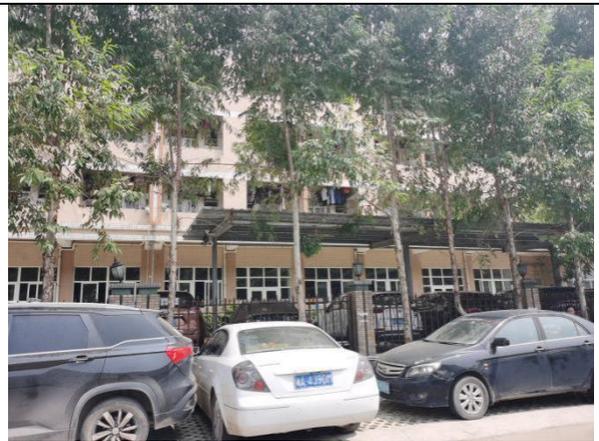
南侧围蔽现状

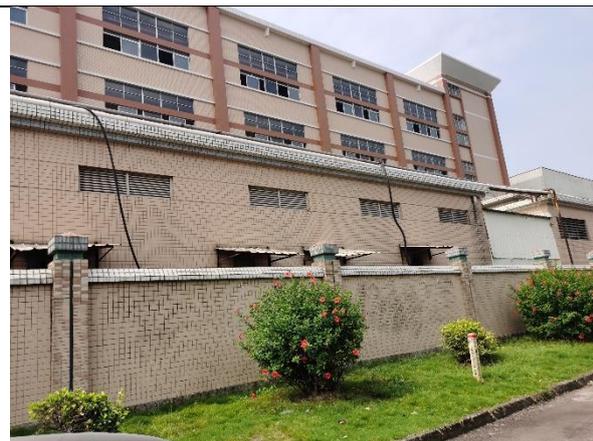
西侧围蔽现状

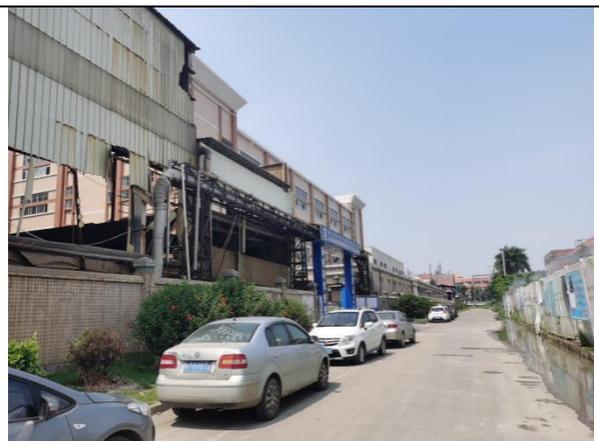
北侧围蔽现状

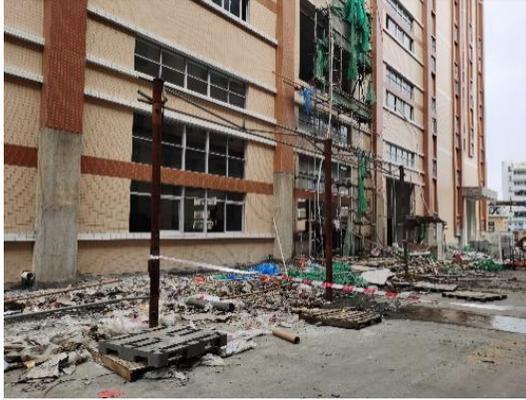
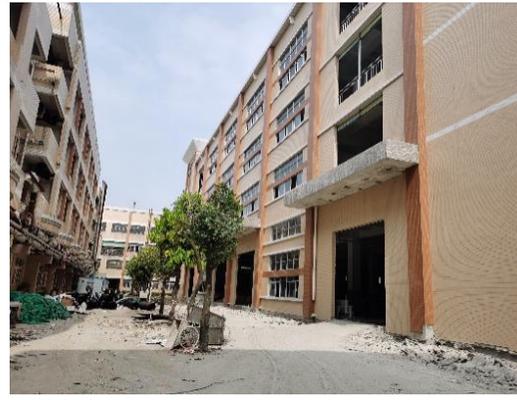
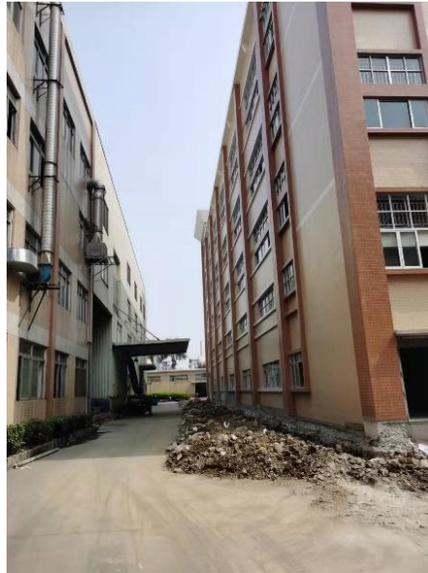
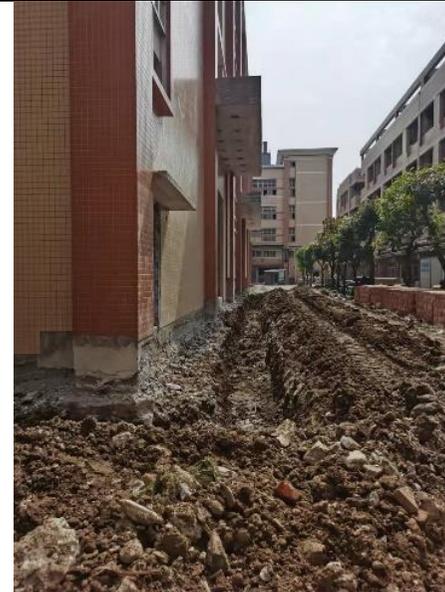
拟建厂房现状图（2021年9月）

上面4张照片没有相关的说明，请补充。

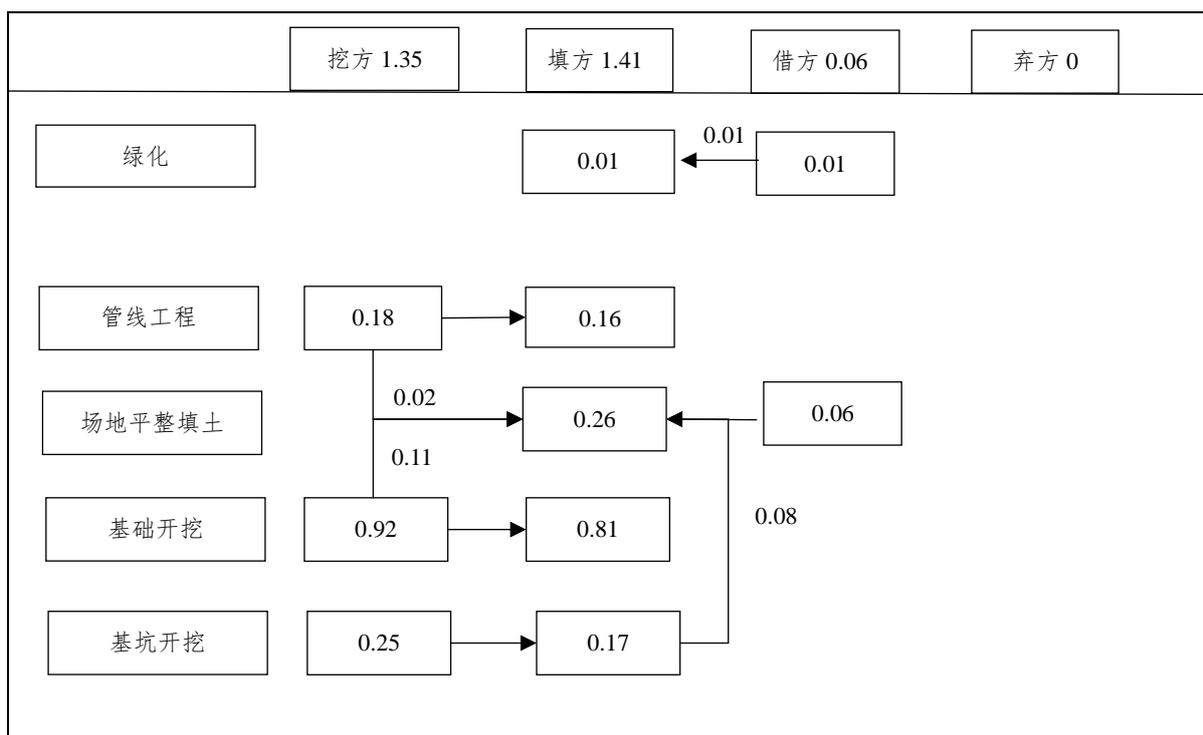
图 1-1 土石方流向框图 单位：万 m³

项目一栋 2 层厂房 A、厂房附属工程和一栋 4 层宿舍楼、1 栋 1 层锌铁棚厂房，及其广场道路于 2013 已建成，现状无挖填情况。本次土石方量仅为扩建的一栋 4 层拟建厂房及配套地下水池和配套的 G4~G8 绿化。工程土石方挖方总量为 1.35 万 m³，来自基础开挖、管线工程和基坑开挖；填方量总为 1.41 万 m³，借方总量 0.06 万 m³，均外购；无弃方。本工程土石方平衡分析见表 1-3，土石方流向情况见图 1-1。

项目组成	挖方	填方	土方调配		借方	弃方	
			调入	调出		数量	去向
管线工程	0.18	0.16	-	0.02	-	-	-
场地平整填土	-	0.26	0.21	-	0.05	-	
绿化覆土	-	0.01	-	-	0.01	-	
基础开挖	0.92	0.81	-	0.11	-	-	
基坑开挖	0.25	0.17	-	0.08	-	-	
合计	1.35	1.41	0.21	0.21	0.06	-

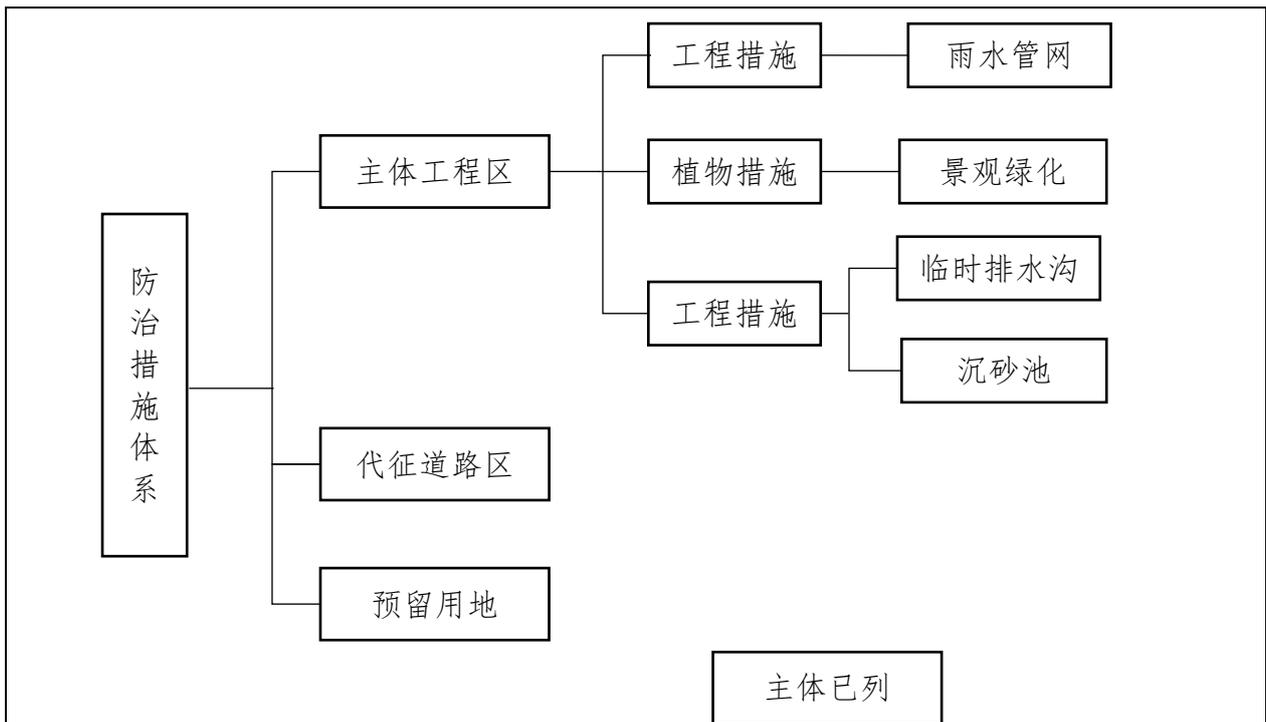
水土保持措施体系					
防治分区	防治措施		工程量	单位	备注
主体工程区	工程措施	雨水管道	300	m	主体已列
	植物措施	园林绿化	0.39	hm ²	主体已列
	临时措施	临时排水沟	280	m	主体已列
		沉沙池	1	座	主体已列

补充体系框图！！！！
